# **HIRSIRAKENTEISEN TALON KUN- TOTUTKIMUS JA KORJAUSEHDO- TUKSET**

Opinnäytetyö  
Toukokuu 2015  
Rakennustekniikan koulu-  
tusohjelma  
Rakennussuunnittelu

RAKENNE- JA KOSTEUSTEKNINEN KUNTOTUTKIMUS

12.4.2015

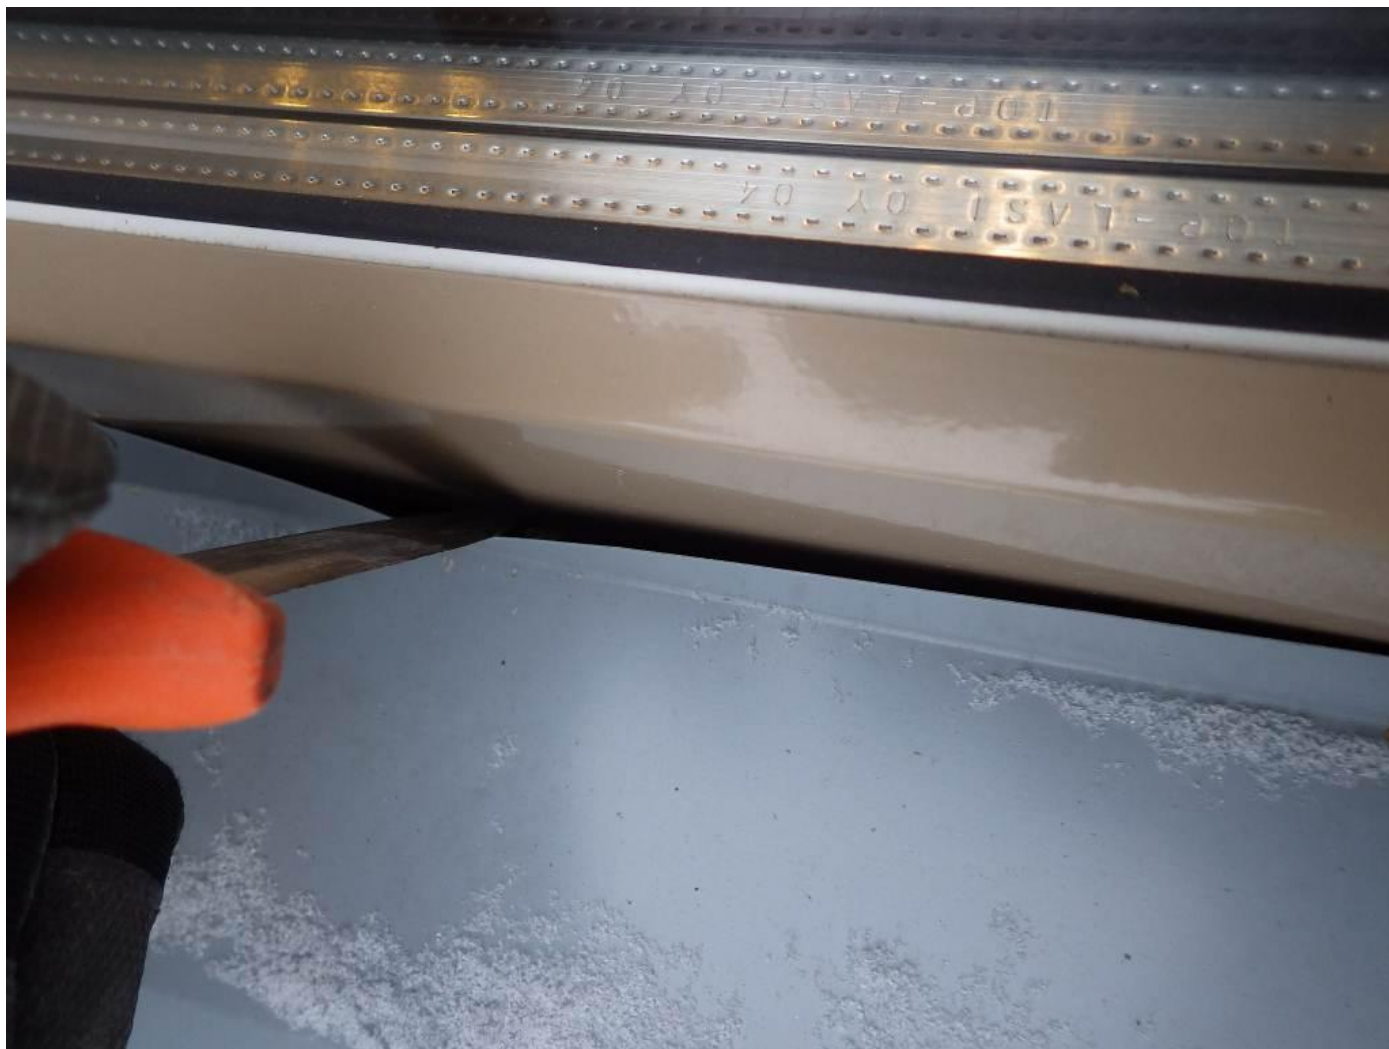
**Kuva 2.** Aistinvarainen havainto ikkunan pellityksestä. Pellityksen vedenohjauksessa havaittujen puutteiden johdosta voidaan havaintokohtaan kohdentaa tarkentavia tutkimuksia.

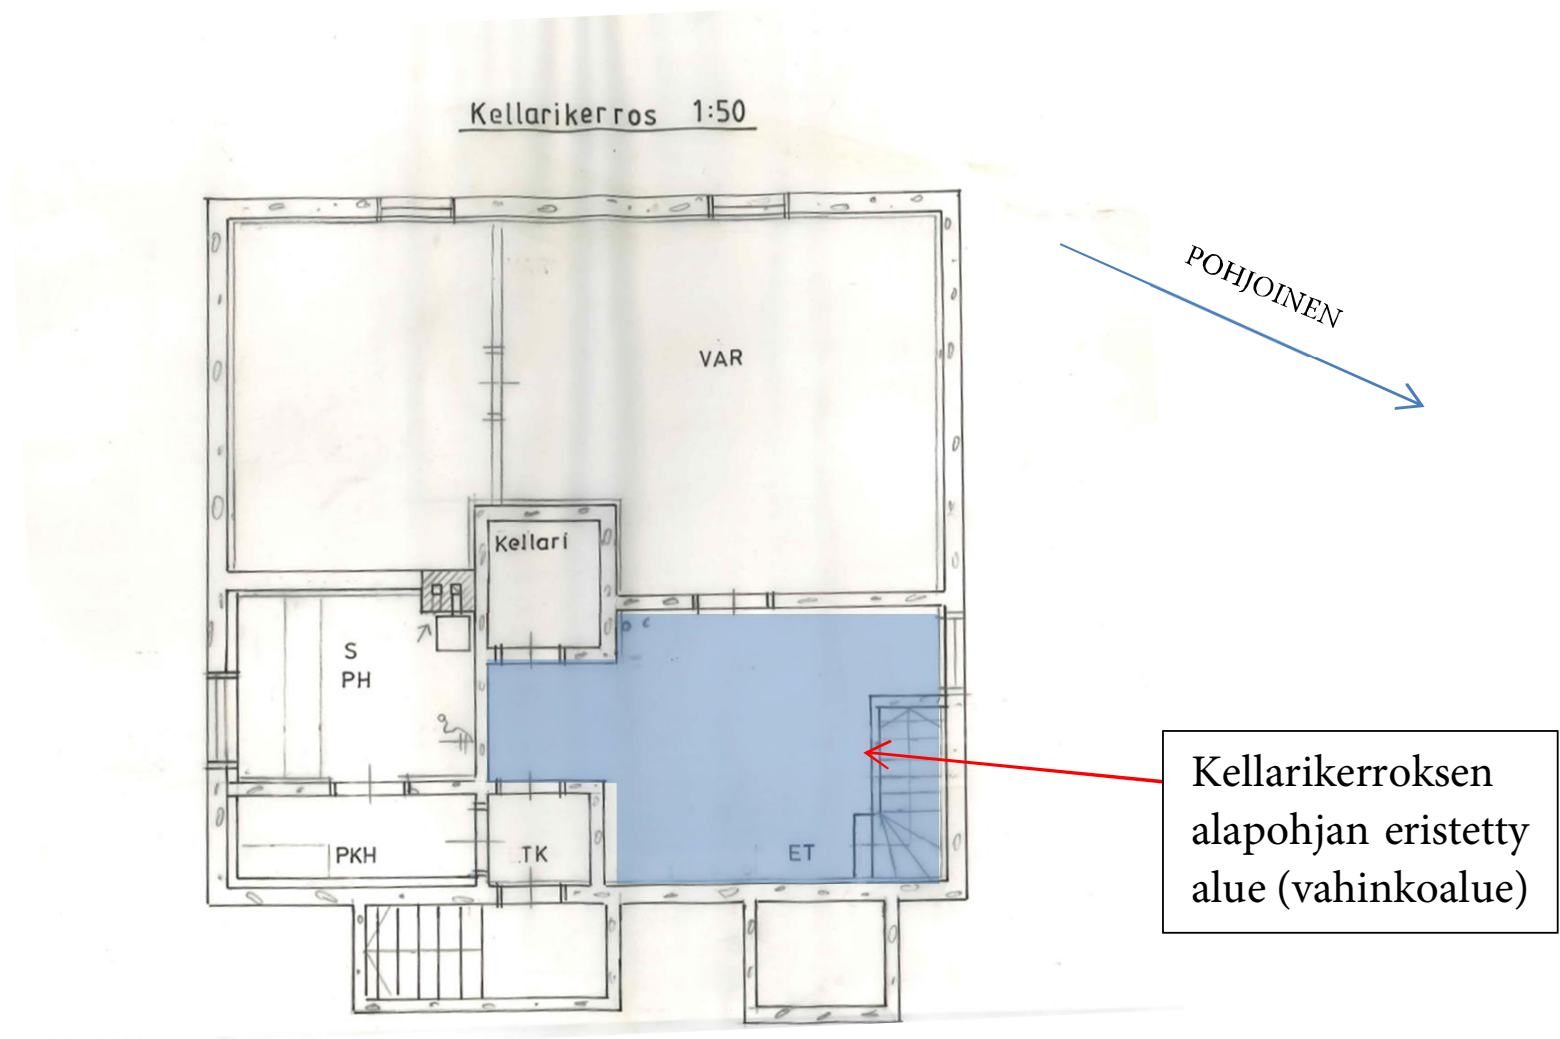
*Kuva 2. Kellarin maanvastaisen alapohjan eristetty alue.*

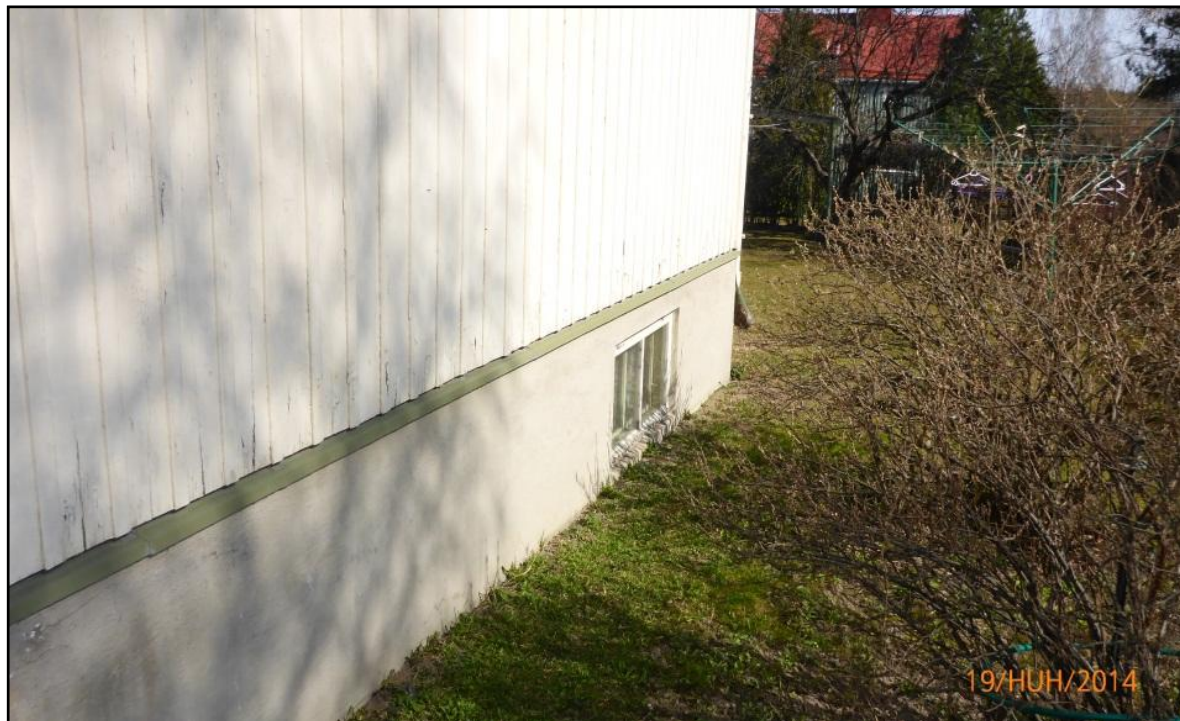
Maan pinta rakennuksen ympärillä on tasainen tai se kallistuu vähäisesti rakennuksesta poispäin (Kuva 6). Rakennuksen etelä- ja länsisivuilla perusmuuria vasten on nurmikkoa. Rakennuksen pohjois- ja itäsivun vierustan materiaalit ovat kiviaineisia. Kahdella nurkalla sadevedet oli johdettu rännikaivoihin, joista vedet oli ohjattu viemäriputkella läheiseen ojaan. Kahdella nurkalla sadevedet ohjattiin avokouruilla rakennuksen viereltä kauemmas (Kuva 7). Sokkelin korkeus on noin 80 cm. Kellarin ikkunat ovat lähellä maanpintaa (Kuva 6).

*Kuva 6. Maanpinta rakennuksen ympärillä on tasainen tai kallistuu vain vähän poispäin rakennuksesta. Kellarin ikkuna on lähes maanpinnan tasossa.*

Piha-alueella sade- ja sulamisvesien hallinnassa on puutteita, jotka korjaamalla voidaan vähentää perusmuurin ja alapohjan kosteusrasitusta.

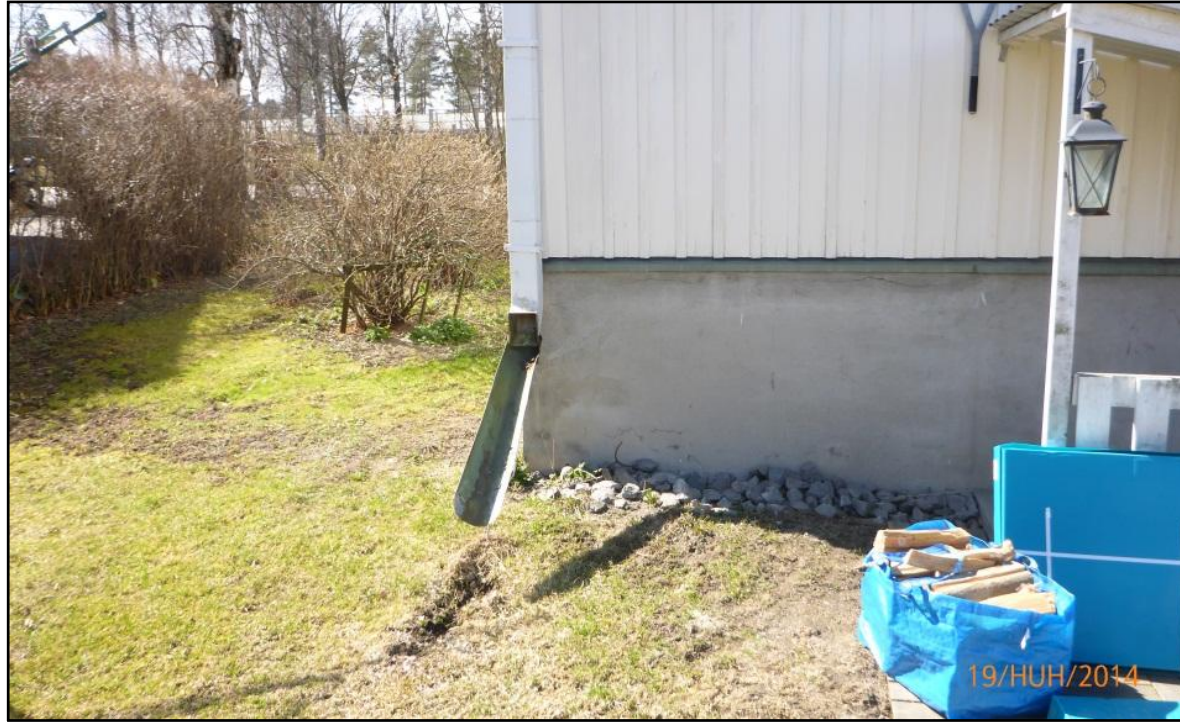
*Kuva 7. Sadevesien ohjaus on toteutettu kourulla kauemmas talon vierustalta.*

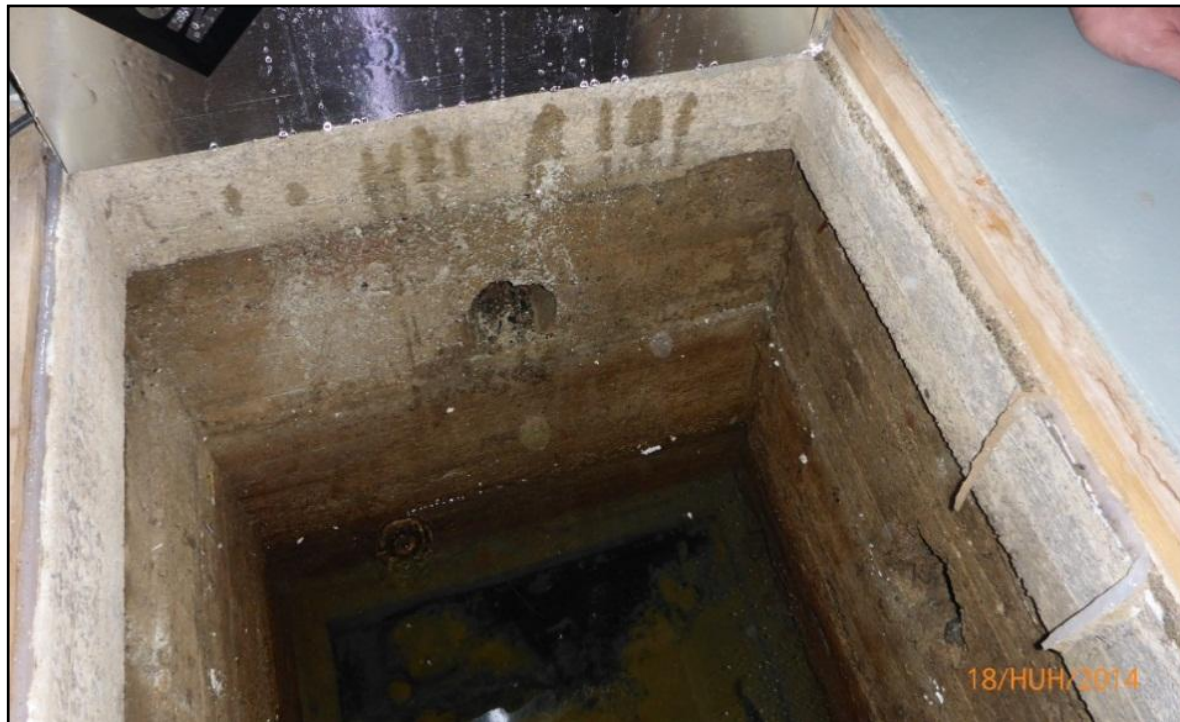
Rakennuksen ympärillä on alkuperäiset salaojat ainakin lounaan ja luoteen puoleisilla sivuilla. Kellarissa sijaitsevan perusvesikaivon (Kuva 8) vedenpinta oli tutkimushetkellä noin 650 mm kellarin lattiapinnan alapuolella. Kaivoon tulevat kaksi putkea havaittiin olevan lähes tukossa kiviaineksesta. Kaivossa ei havaittu poikkeavaa hajua.

*Kuva 8. Perusvesikaivon vedenpinta oli havaintohetkellä noin 650 mm lattiapintaa alempana.*

Tutkimuksen perusteella salaojat toimivat kohtuullisesti, ja pitävät rakennuksen alapohjan kosteustason havaintojen mukaan riittävän alhaisella tasolla. Perusmuurin kosteus tutkitulla alueella on koholla. Rakennuksen omistajien mukaan kellaritilojen käyttöä on tarkoitus muuttaa niin, että niistä tehdään paremmin asuinkäyttöön soveltuvia. Tällöin perusmuurin eristys on tarkoituksenmukaista uusia ja samassa yhteydessä on suositeltavaa myös asentaa uudet salaojat kiertämään koko rakennus.

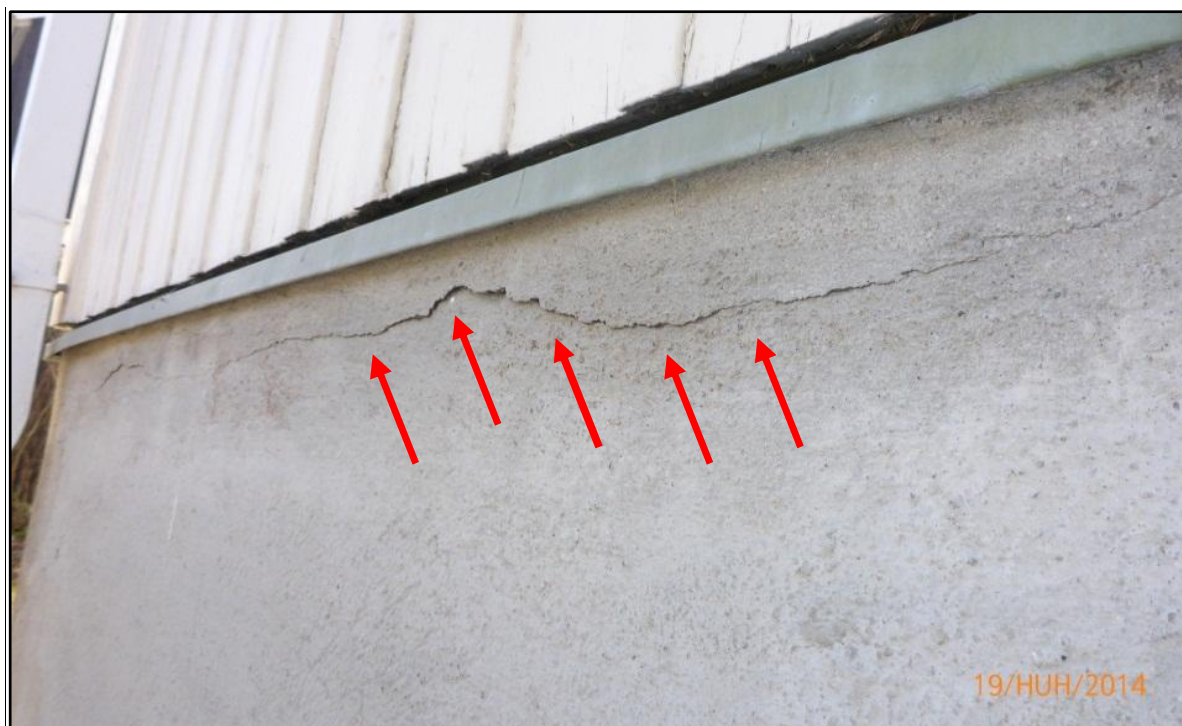
Perusmuuria ei havaintojen perusteella ole eristetty ulkopuolelta. Sokkelin pinnassa havaittiin joitakin halkeamia (Kuva 9) ja pinnoitteessa olevia kopo-alueita, jotka on merkitty liitteeseen 1.

*Kuva 9. Sokkelin pinnoituksessa havaittiin paikoin halkeamia.*

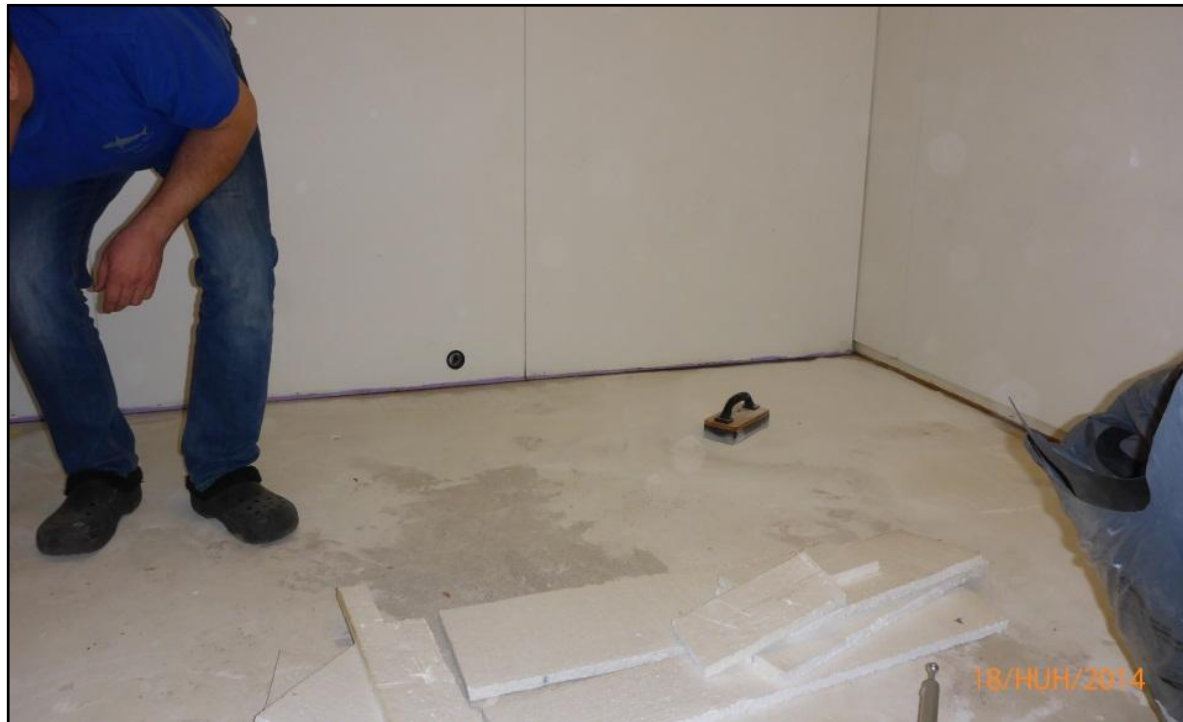
Kellarin lattian maalatulla pinnoilla ei havaittu kosteuden aiheuttamia jälkiä. Rakennuksen kellarikerroksen etelänurkan varastotilassa lattiapinnoite oli hiottu pois (kuva 10).

*Kuva 10. Kellarikerroksen etelänurkan varastotilan lattian maalipinta oli hiottu pois.*

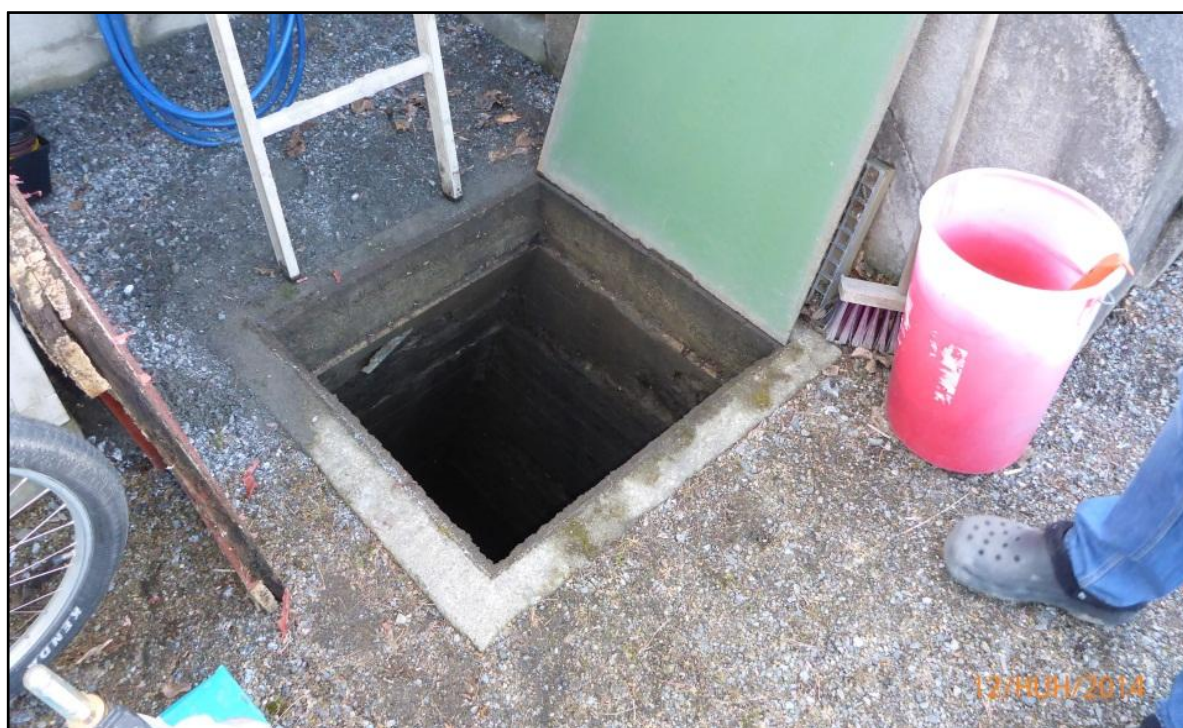
*Kuva 11. Merkkiainekaasu laskettiin sisäänkäynnin vieressä olevaan viemärin tarkastuskaivoon.*

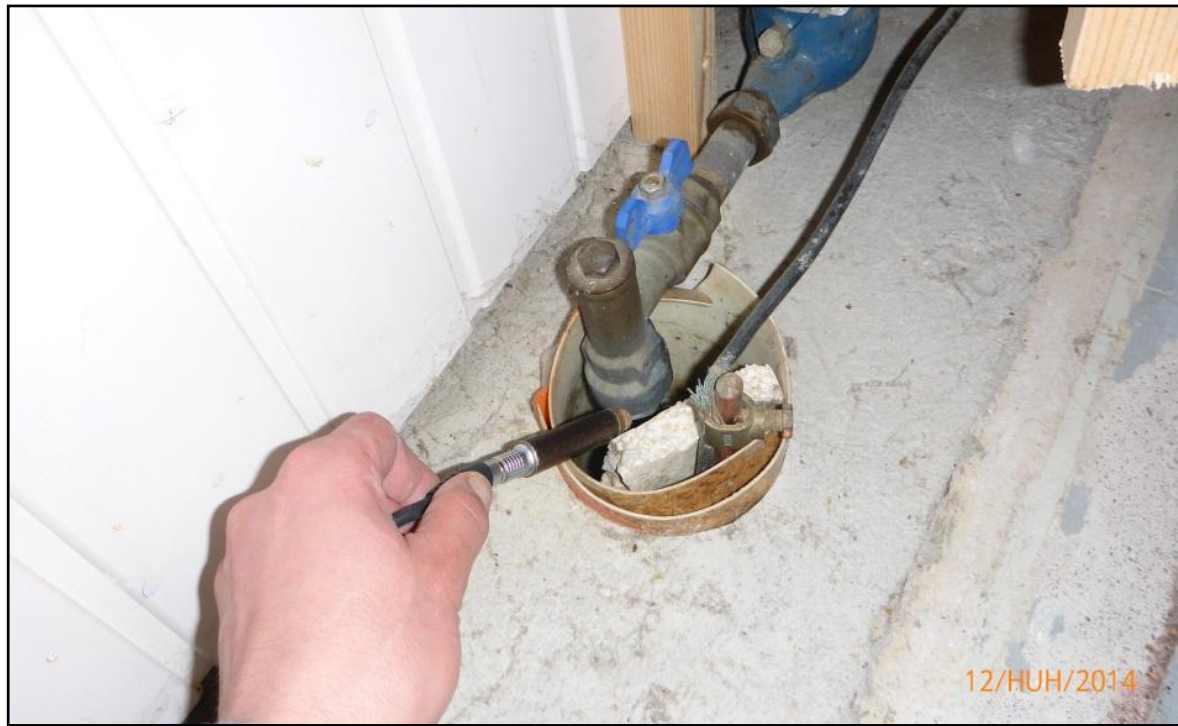
Merkkiainekokeessa laskettiin merkkiainekaasua rakennuksen ulkopuolella sijaitsevaan tarkastuskaivoon (kuva 11). Runsasta ilmavuotoa havaittiin kellaritilan alapohjan käyttöveden talojohdon läpiviennistä (kuva 12).

*Kuva 12. Runsasta ilmavuotoa havaittiin käyttöveden talojohdon läpiviennistä.*

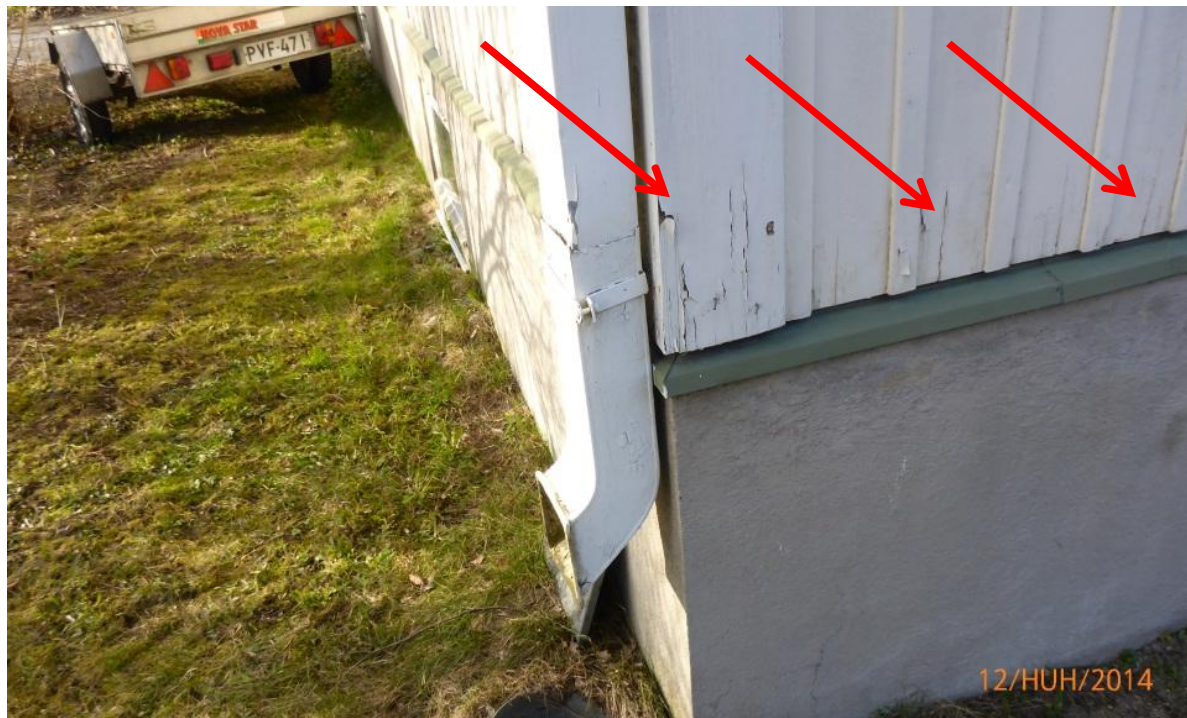
Julkisivupaneeli on huoltomaalattu viimeksi vuonna yli 15 vuotta sitten. Huoltomaalaus on tehty vanhan maalipinnan päälle. Maalipinnassa on havaittavissa halkeamia ja se on paikoin irronnut alustastaan (kuva 13).

*Kuva 13. Maalipinnan vaurioita ja ulkovuorilaudan halkeamia.*

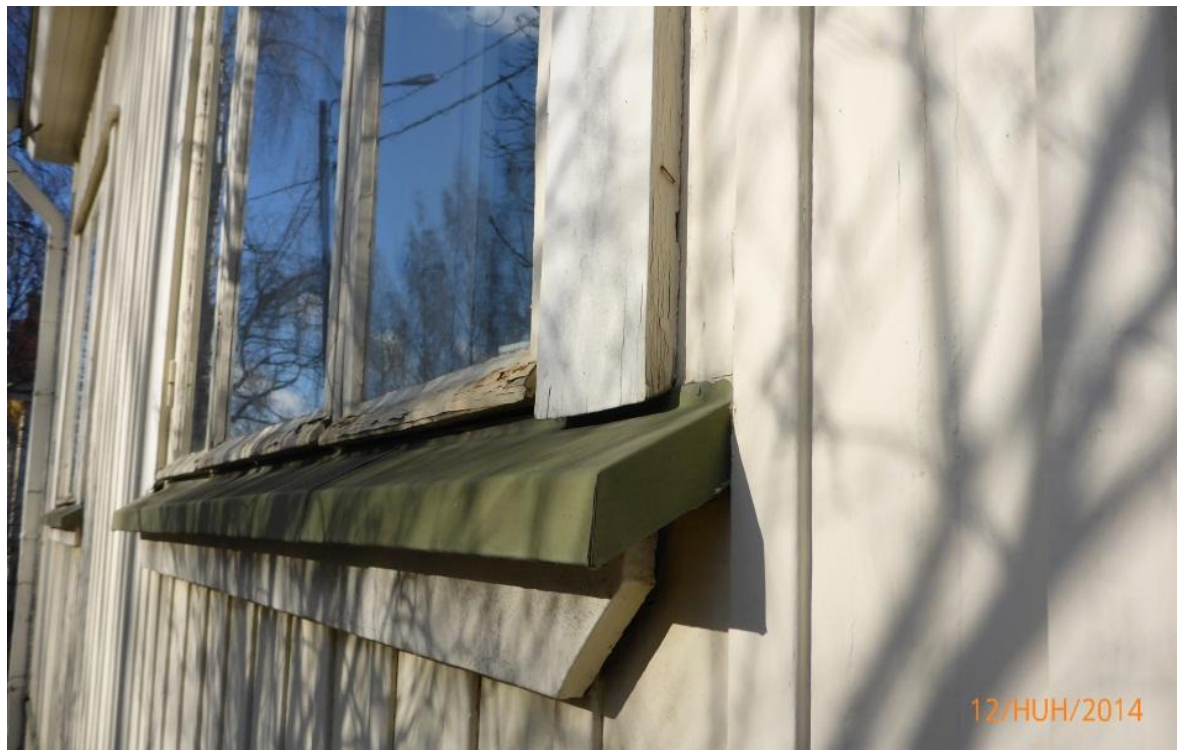
Ikkunat ovat 2-lasisia puuikkunoita. Ikkunat ovat todennäköisesti alkuperäiset ja ovat puuosiltaan tyydyttävässä kunnossa. Ikkunoiden maalipinta on paikoin hilseillyt kokonaan pois. Ikkunoiden pellitys on ehjä ja vedenohjaus toimii hyvin (kuva 14).

*Kuva 14. Ikkunoiden pellitys on kunnossa, mutta maalipinta on paikoin hilseillyt kokonaan pois.*

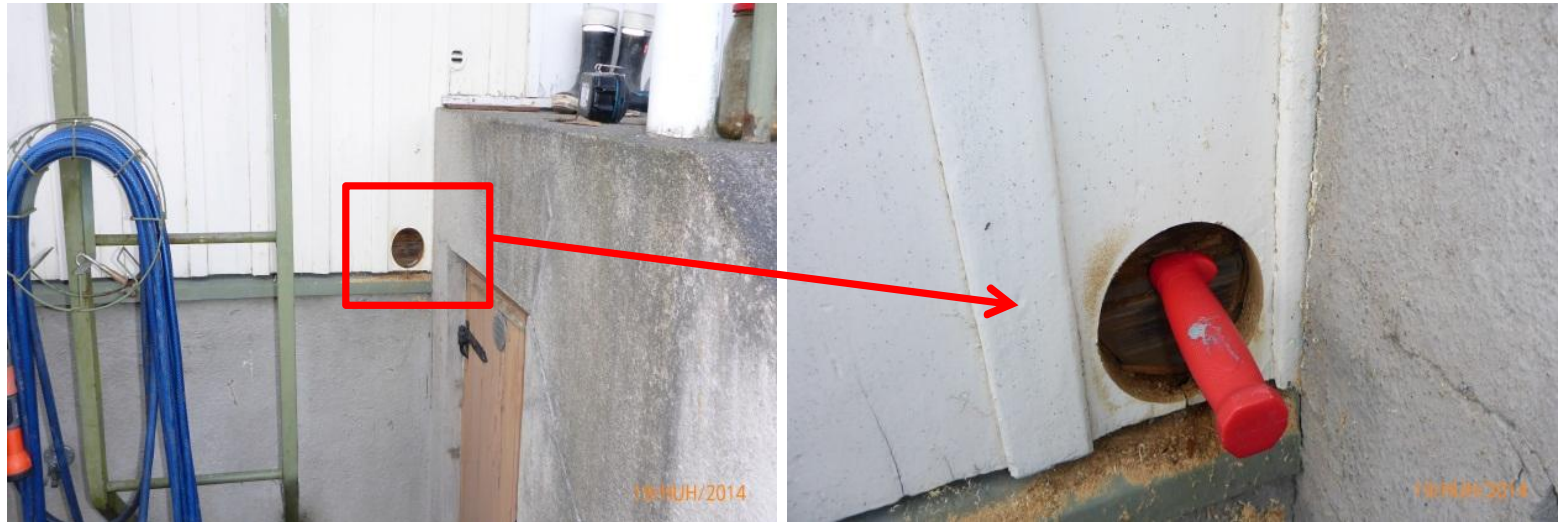
Alin hirsikerta havaittiin koeporauksissa olevan rakennuksen eteläpuolella pinnastaan  
pehmeää noin 25 mm syvyydelle (liite 1/3).

**Kuva 15.** Sisäänkäynnin vasemmalla puolella havaittiin hirressä lahoa.

Suosittelen ulkoseinän alaosien vuorilaudoituksen purkamista, ja vähintään alimpien hirsien pintavaurioiden korjaamista kaakkoissivulla ja liittymien ja läpivientien kohdilla. Lisäksi suosittelen maalipinnan uusimista. Vanha maalipinta voidaan poistaa esim. soodapuhalluksella. Hirren paikkaus voidaan toteuttaa kuvan 18 kaltaisella menetelmällä.

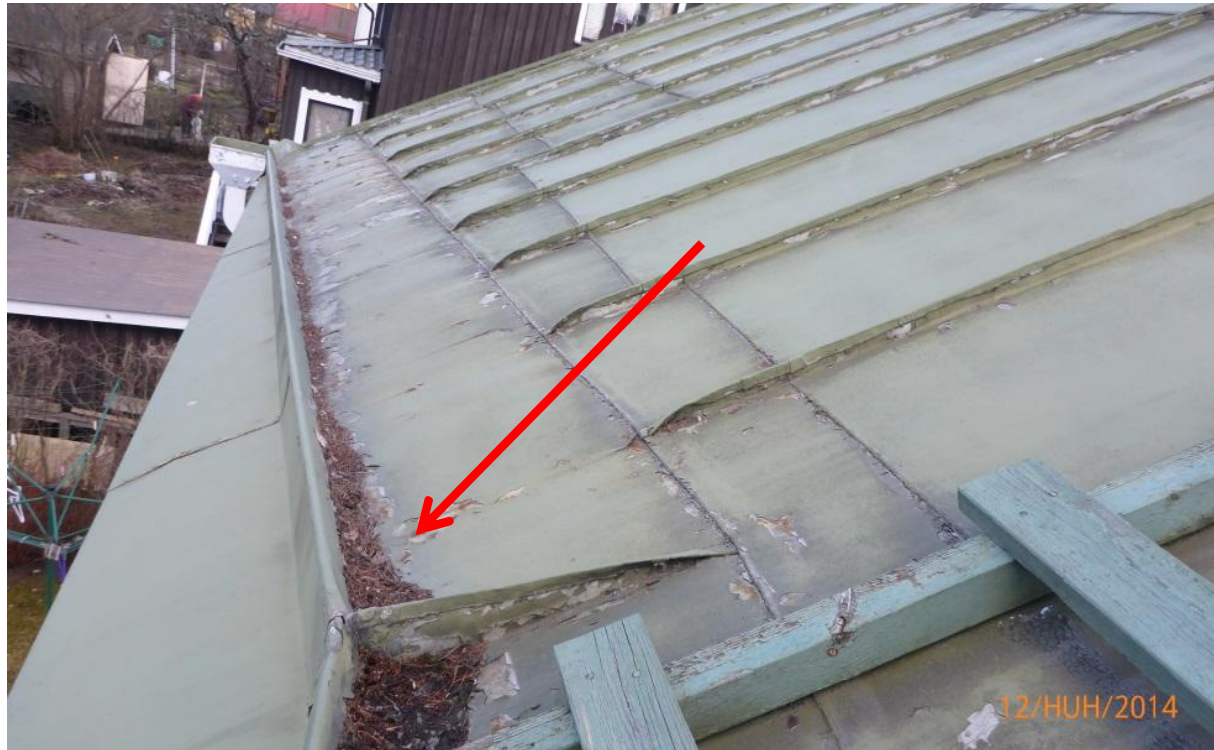
*Kuva 17. Jalkakourussa havaittiin roskia.*

Peltikatteen maalipinta on tyydyttävässä kunnossa. Maalipinta on paikoin irtoillut. Sauma- ja taitekohdissa peltikate on paikoin ruostunut. Jalkakouruihin on kertynyt roskaa (kuva 21).

Suosittelen katon huoltomaalausta ja samassa yhteydessä vuotavan läpiviennin tiivistämistä sekä piipunhatun asentamista. Suosittelen myös vaurioituneiden aluslautojen paikallisia korjauksia. Lisäksi suosittelen uusimaan lapetikkaat.

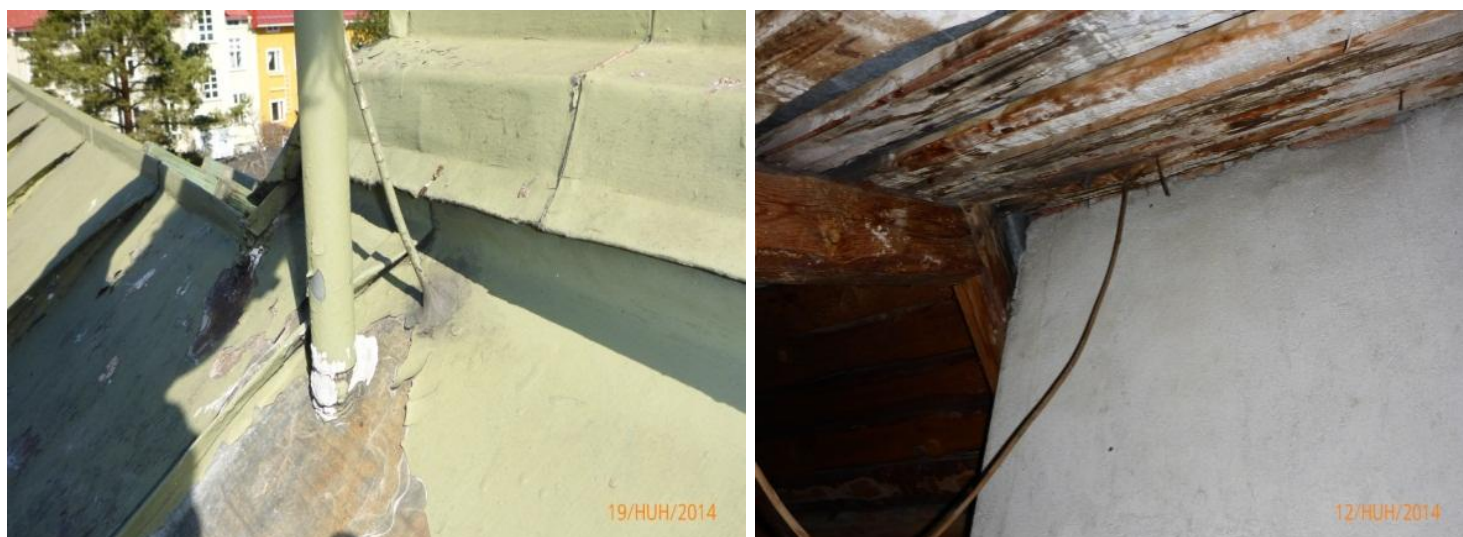
Katolla havaittiin piipun vieressä yksi läpivienti, jonka tiiveys ei ollut kunnossa (kuva 20).

*Kuva 18. Vasemmassa kuvassa katon epätiivis läpivienti, ja oikeassa kuvassa sama kohta kuvattuna alapuolelta. Katteen aluslaudoitus on vaurioitunut läpiviennin kohdalta.*
